Dynamic Test Center AG
 Centrum für Dynamische Tests AG
 Centre de Tests Dynamiques SA

Materialprüfung von glasfaserverstärktem Kunststoff (GFK)

Kugelfallversuch in Abhängigkeit von ECE-R43 (DIN 52306)
 Bruchprüfung des Verstärkwerkstoffes

Bericht Nr: pSi-19-1332 Auftragsnummer: pSi-19-1332

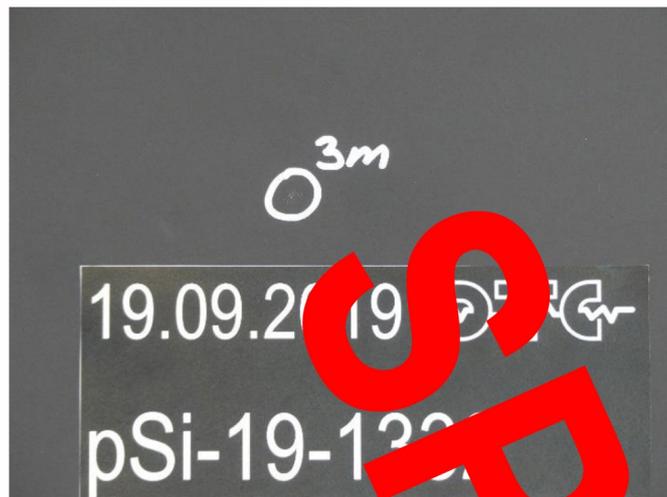
Abb. 4 Aufschlagstelle Aussenseite

Leichter Abdruck sichtbar

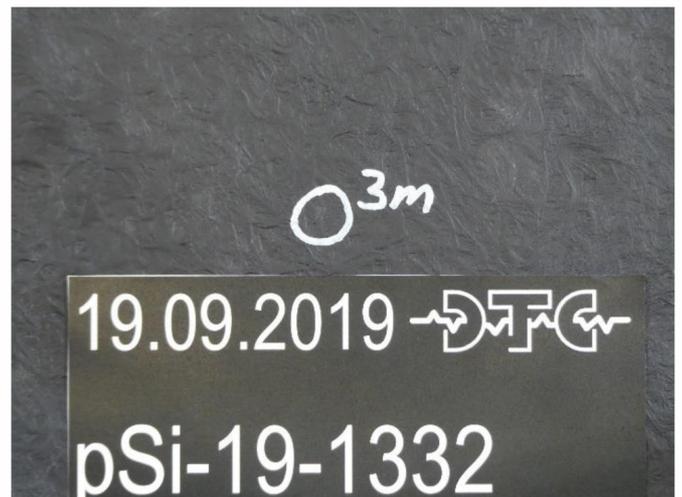
Abb. 5 Aufschlagstelle Innenseite

Keine Beschädigung sichtbar

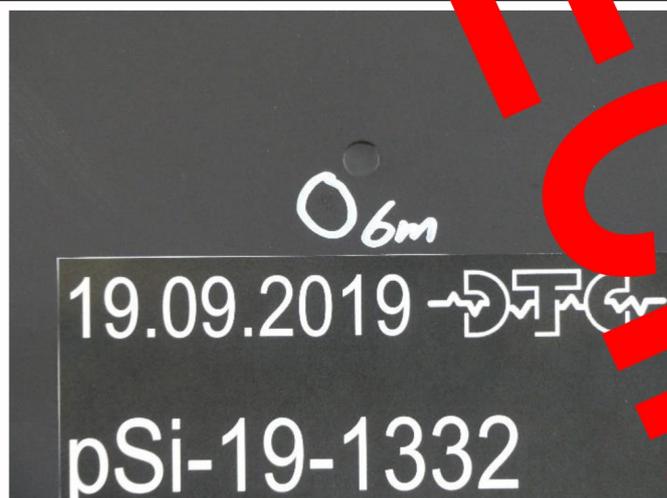
Abb. 6 Aufschlagstelle Aussenseite

Leichter Abdruck sichtbar

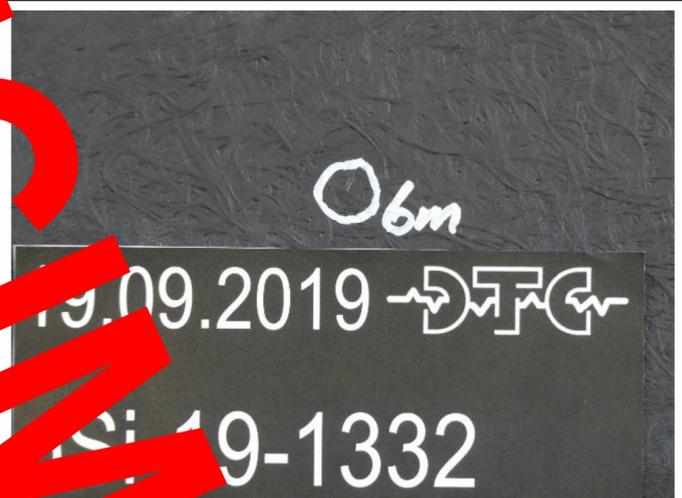
Abb. 7 Aufschlagstelle Innenseite

Losen einzeln Fasern erkennbar

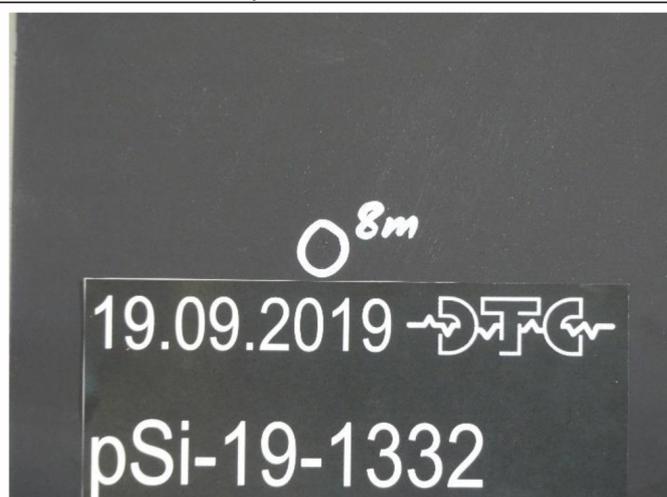
Abb. 8 Aufschlagstelle Aussenseite

Leichter Abdruck sichtbar

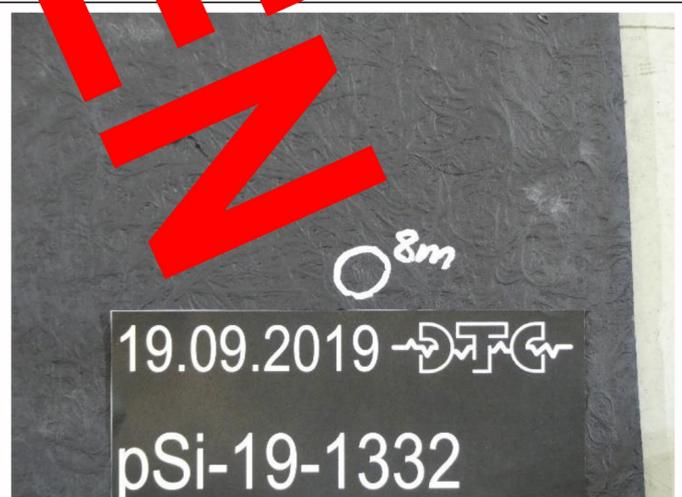
Abb. 9 Aufschlagstelle Innenseite

Leichte Delamination sichtbar

Beim Kugelfallversuch resultierten an der Aussenseite durch den Aufprall lediglich leichte Abdrücke. An der Innenseite des Kunststoffes sind nur leichte Delaminationen sichtbar. Anlässlich der Prüfungen wurde kein Probemuster durchschlagen.

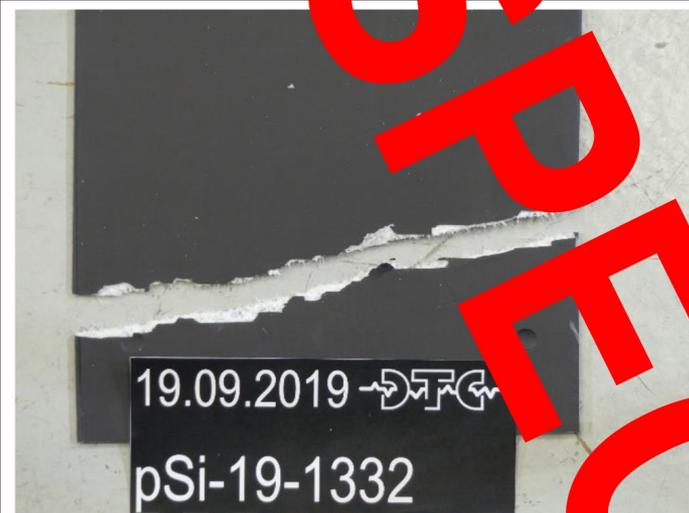
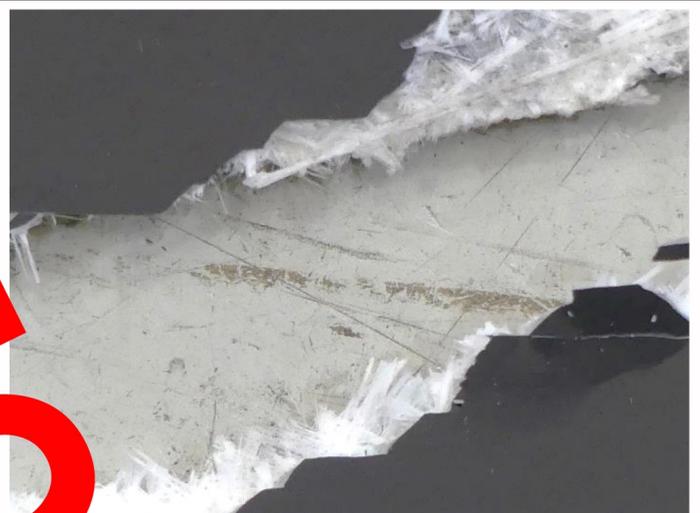
Der Bruch des Probestückes gegen aussen kann bei einem Unfall durch den Aufprall eines Körpers verursacht werden. Beim Bruch gegen aussen entstanden keine scharfen Splitterstücke und die Bruchkante ist ausreichend stumpf. Vorstehende Fasern sind weich.

Abb. 10 Bruchkante Aussenseite / Bruch gegen aussen

Abb. 11 Detailansicht der Bruchkante / Bruch gegen aussen

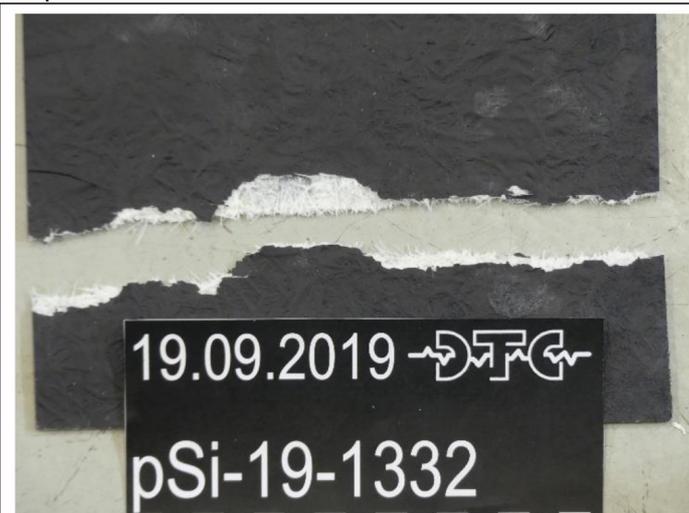
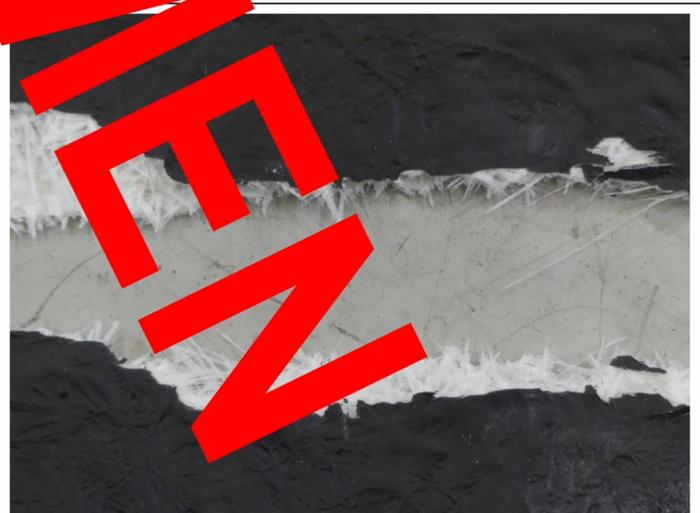
Der Bruch gegen innen kann durch Materialspannungen beim Aufprall eines Körpers bei einem Unfall verursacht werden. Beim Bruch gegen innen entstanden keine scharfen Splitterstücke und die Bruchkante ist ausreichend stumpf. Vorstehende Fasern sind weich.

Abb. 12 Bruchkante Aussenseite / Bruch gegen innen

Abb. 13 Detailansicht der Bruchkante / Bruch gegen innen
