Toyota GT86	Subaru BRZ
GC/GF, ZN	ZC
e13*70/156-x/x*01287	e13*2007/46-x/x*1281

Dynamic Test Center AG
 Centrum für Dynamische Tests AG
 Centre de Tests Dynamiques SA

Materialprüfung von serververstärktem Kunststoff (GFK)

Bericht Nr: pSi-20-0127 Auftragnummer: pSi-20-0127

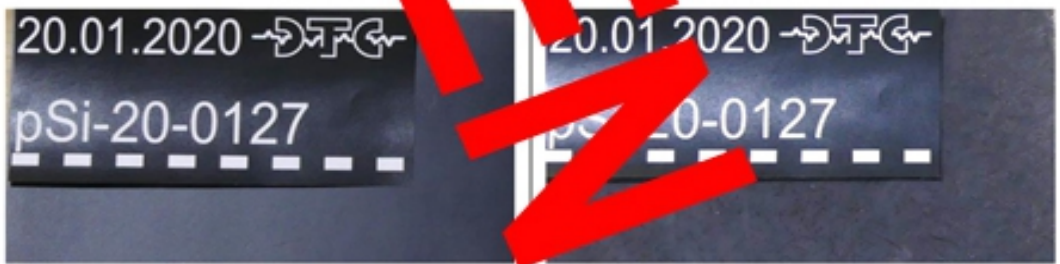
Abb. 1 Aussenseite der Probeplatte	Abb. 2 Innenseite der Probeplatte
Abmessungen	Länge: 150 mm bis 220 mm Breite: 200 mm bis 250 mm Stärke: ca. 2 mm	
Beschaffenheit / Farbe	Die Aussenseite der Probestücke ist schwarz, glatt und eben. Die Innenseite ist schwarz und eben, wobei einzelne Glasfasern erkennbar sind.

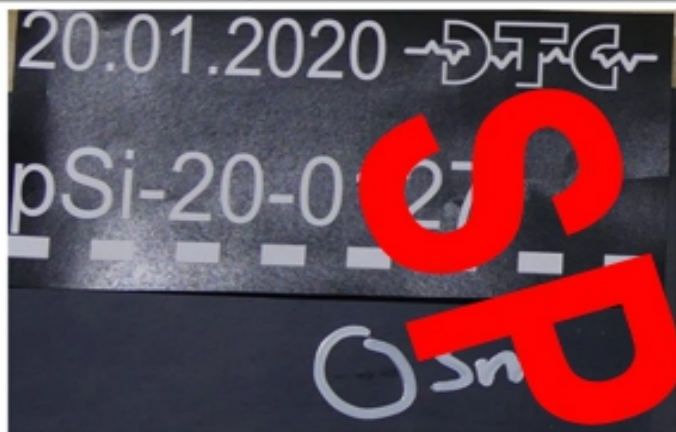
Abb. 4 Aufschlagstelle Aussenseite

Fallhöhe: 3 m, Temperatur: 20°C

Leichter Abdruck sichtbar

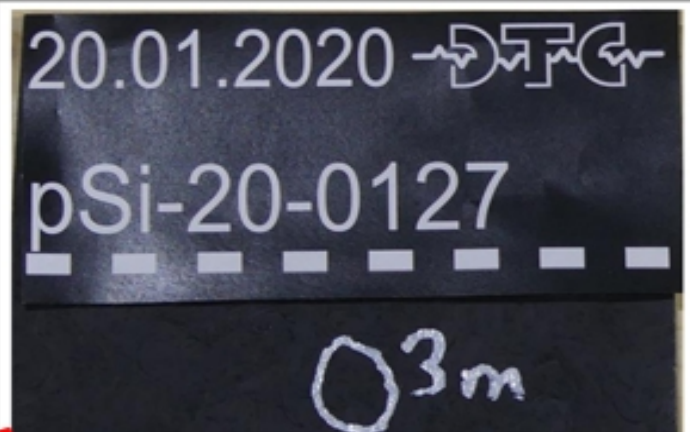
Abb. 5 Aufschlagstelle Innenseite

Keine Auswirkung sichtbar

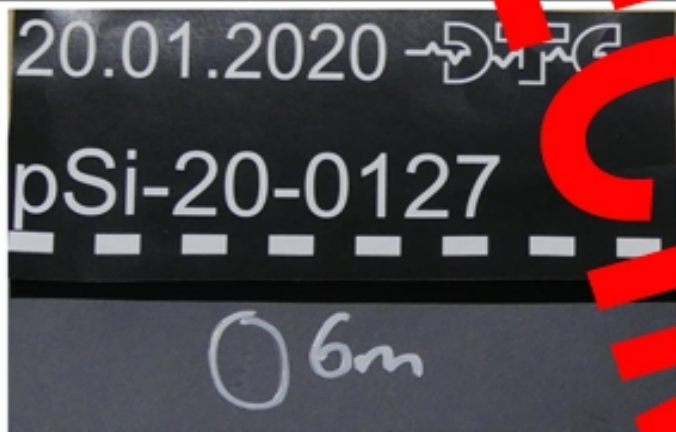
Abb. 6 Aufschlagstelle Aussenseite

Fallhöhe: 6 m, Temperatur: 20°C

Leichter Abdruck sichtbar

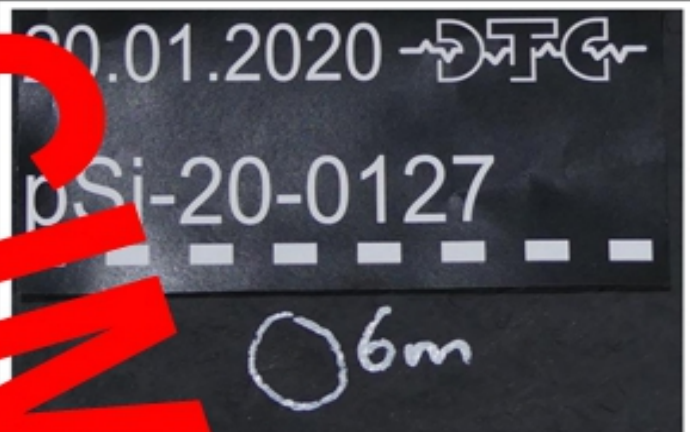
Abb. 7 Aufschlagstelle Innenseite

Keine Auswirkung sichtbar

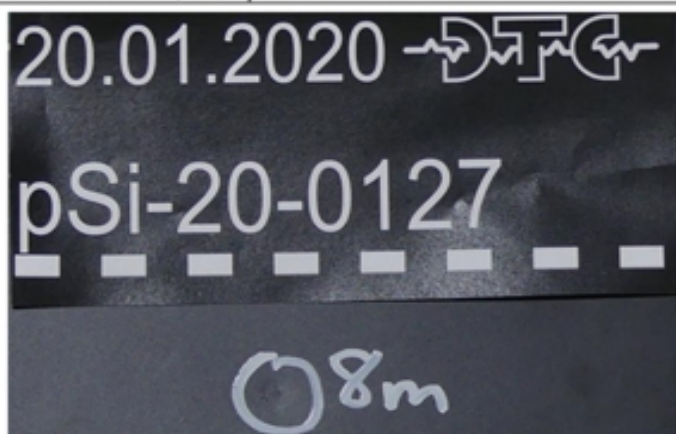
Abb. 8 Aufschlagstelle Aussenseite

Fallhöhe: 8 m, Temperatur: 20°C

Leichte Delle sichtbar / spürbar

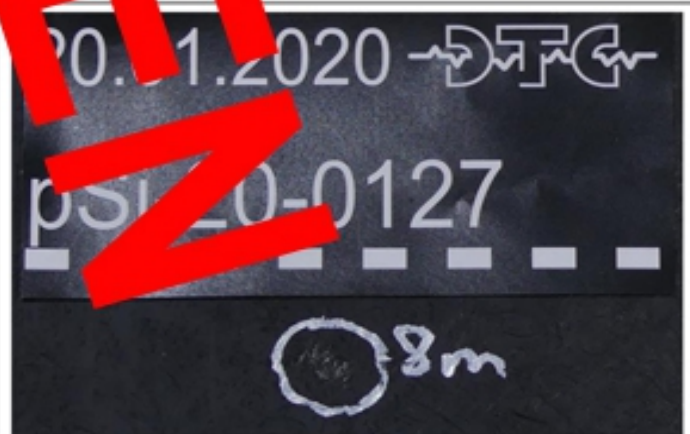
Abb. 9 Aufschlagstelle Innenseite

Leichte Delamination, Ø ca. 10mm

Beim Kugelfallversuch resultierten an der Aussenseite durch den Aufprall lediglich kleine, kaum sichtbare Abdrücke. An der Innenseite des Kunststoffes sind keine Veränderungen durch den Aufschlag erst bei einer Fallhöhe von 8m sichtbar. Bei diesen Delaminationen (Lösen einzelner Fasern) entstanden weder Splitter noch scharfe Kanten. Anlässlich der Prüfungen wurde keine Oberfläche durchgeschlagen.

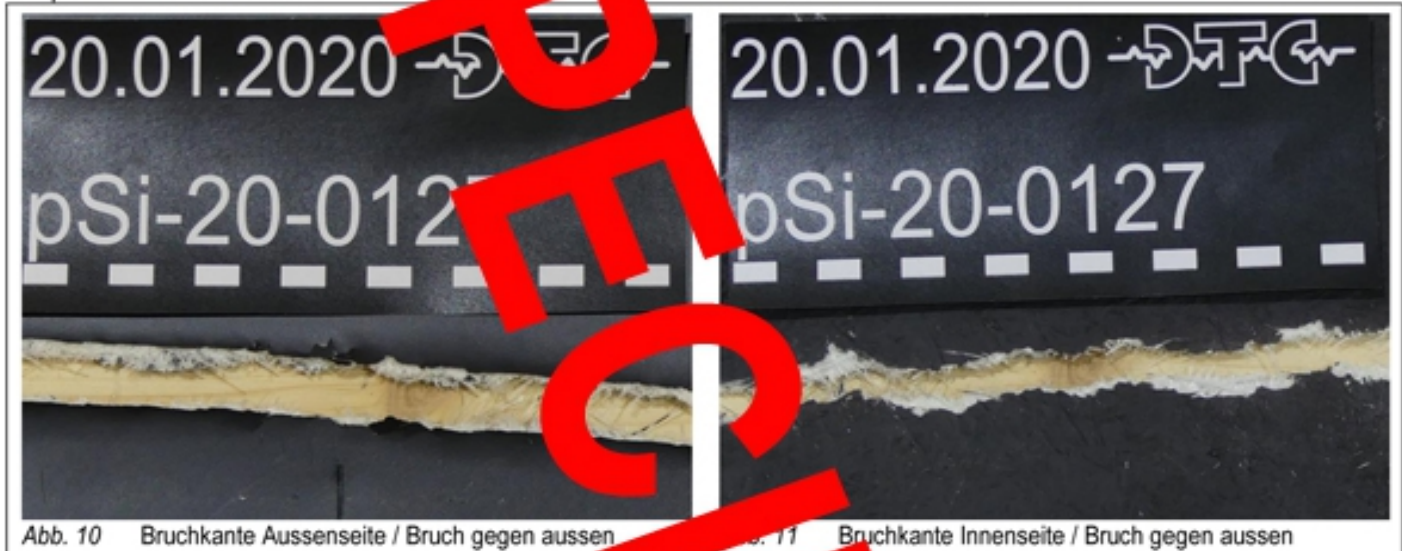
Tab. 7 Ansicht der Bruchkanten, Bruch gegen aussen

Der Bruch des Probestückes gegen aussen kann bei einem Unfall durch den Aufprall eines Körpers verursacht werden. Beim Bruch gegen aussen entstanden keine scharfen Splitterstücke und die Bruchkante ist ausreichend stumpf. Vorstehende Fasern sind weich.

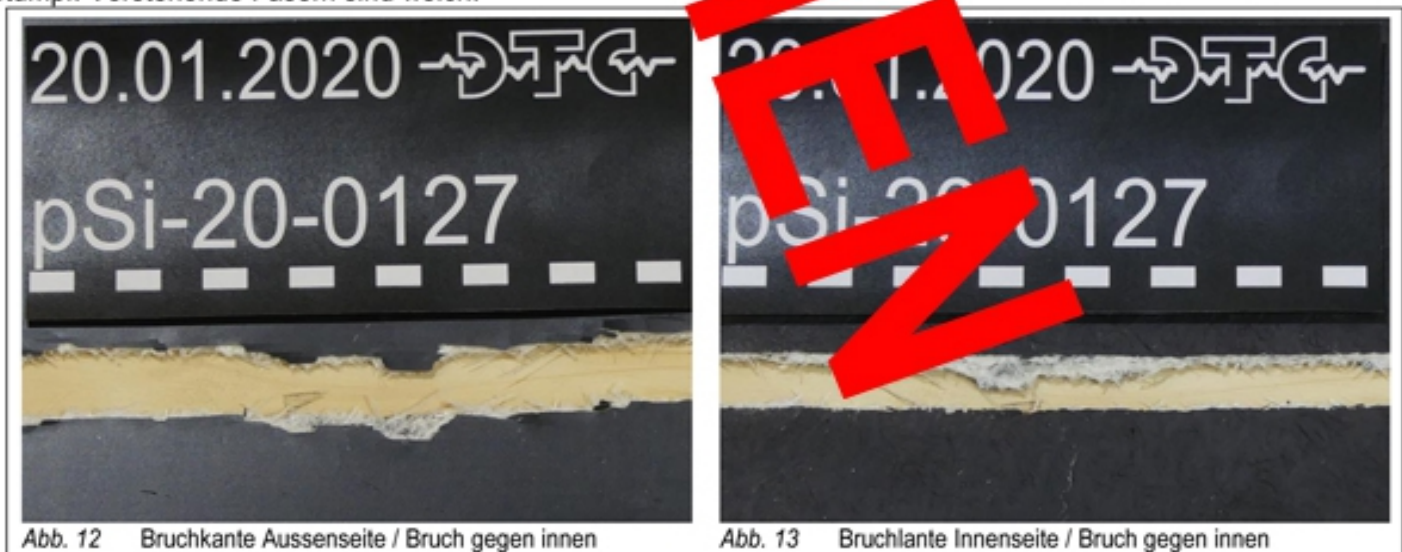
Tab. 8 Ansicht der Bruchkanten, Bruch gegen innen

Der Bruch gegen innen kann durch Materialspannungen durch den Aufprall eines Körpers bei einem Unfall verursacht werden. Beim Bruch gegen innen entstanden keine scharfen Splitterstücke und die Bruchkante ist ausreichend stumpf. Vorstehende Fasern sind weich.
