Dynamic Test Center AG
 Centrum für Dynamische Tests AG
 Centre de Tests Dynamiques SA

Materialprüfung von glasfaserverstärktem Kunststoff (GFK)

Kugelfallversuch in Abhängigkeit von ECE-R43 (DIN 52306)
 Bruchprüfung des Verstärkwerkstoffes

Bericht Nr: pSi-19-1332 Auftragsnummer: pSi-19-1332

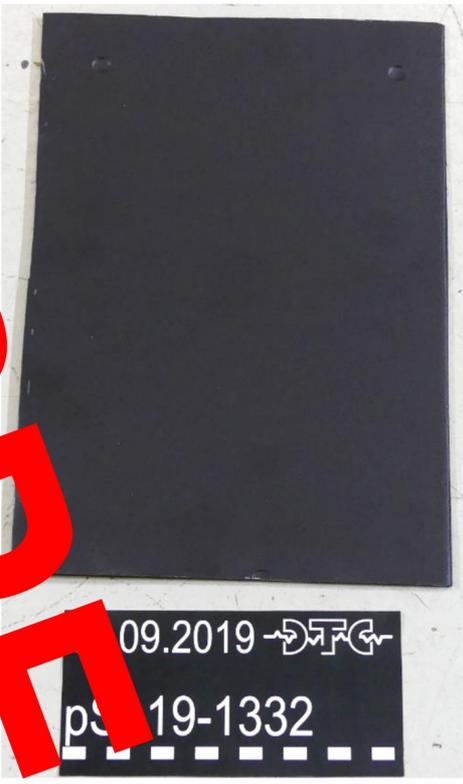
<p>Abb. 1 Aussenseite der Probeplatte</p>

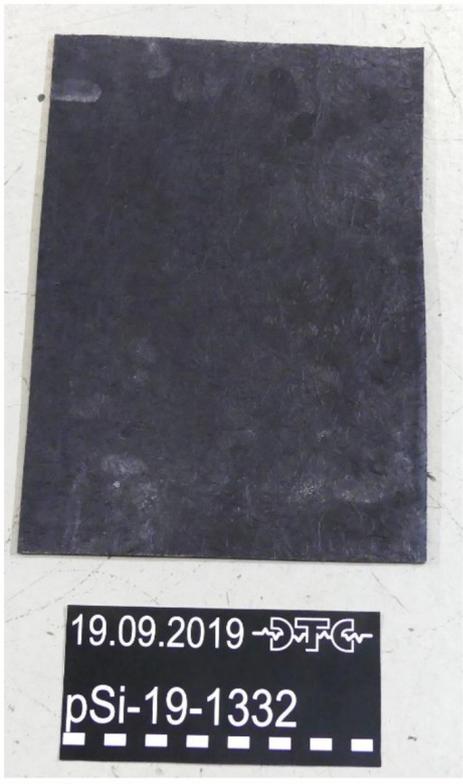
<p>Abb. 2 Innenseite der Probeplatte</p>
Abmessungen	200 x 75 mm	
Beschaffenheit / Farbe	Die Aussenseite der Probestücke ist schwarz, glatt und eben. Die Innenseite ist schwarz und die einzelne Glasfasern sind spürbar.
